## 8. | Storingen

### 8.1 | Koppeling

## 8.4 | Optische controle / schadebeelden

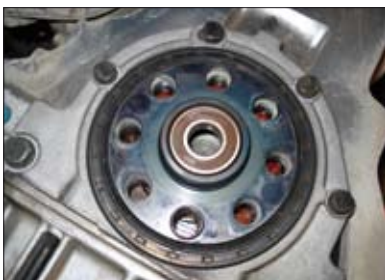
Fig. 8.2: Lekkende krukaskering

De geringste vet -of oliesporen op de koppelingsonderdelen zorgen voor de grootste problemen: van bokken tot het uiteindelijk slippen van de koppeling. Vaak zijn deze vetsporen een gevolg van overmatig vetgebruik bij de montage. Maar soms zijn ze niet te onderscheiden van oliesporen die het gevolg zijn van lekkende asafdichtingen.

Afzettingen van motorolie - cardanolie in het koppelingshuis en op de koppeling - wijzen op defecte dichtingen. Met olie besmeurde koppelingsplaten zijn vaak de oorzaak van een slippende koppeling. In dit geval, en bij oudere voertuigen met hoge kilometerstand moeten ook de bijbehorende asafdichtingsringen vernieuwd worden als de koppeling vervangen wordt.

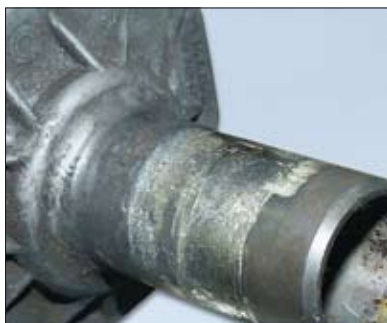
Fig. 8.3: Versleten geleidehuls

Geringe sporen van slijtage kunnen meestal met fijn schuurpapier weggewerkt worden. Als het om inkepingen gaat, moet de geleidehuls in elk geval vernieuwd worden. Om ervoor te zorgen dat het koppelingslager zonder te kantelen gemakkelijk op de geleidehuls glijdt, moet de hoeveelheid vet op het glijdoppervlak juist gedoseerd worden. Het is hierbij absoluut noodzakelijk om het overtollige vet te verwijderen. Te weinig of te veel vet op de huls kan bovendien leiden tot een schokkende of slippende koppeling.

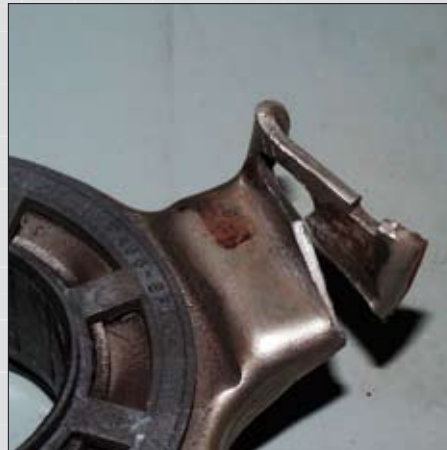
### 8.4.1.5 | Drukplaat gebroken

Oorzaak:

- ▶ Oververhitting van de drukplaat, dit als gevolg van overmatig slippen van de koppeling
- ▶ Slippen van de koppeling door versleten voering
- ▶ Moeilijk functionerend ontkoppelmecanisme
- ▶ Nemercilinder defect
- ▶ Teveel olie op de voering (defecte afdichtingen)

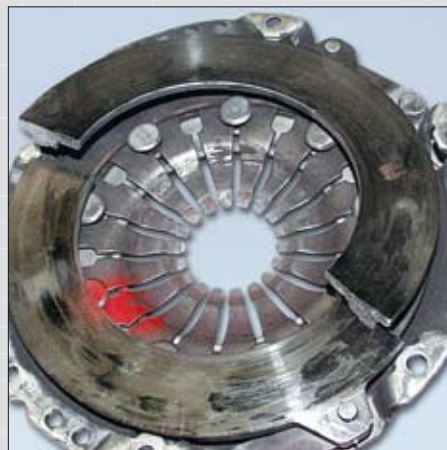
### 8.4.1.6 | Drukgroep beschadigd

Oorzaak:

- ▶ Montagefout
- ▶ Niet op centreerstift op vliegwiel gelet

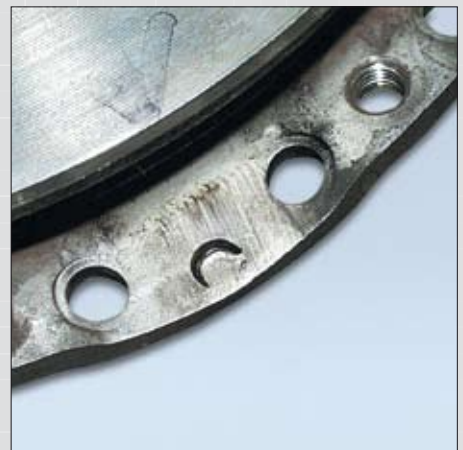
## 8.4.1.9 | Schroefdraad beschadigd

Oorzaak:

- ▶ Montagefout
- ▶ Koppelingsbouten niet verzegeld
- ▶ Steunplaat tussen koppelingsbouten en koppelingshuis niet gemonteerd

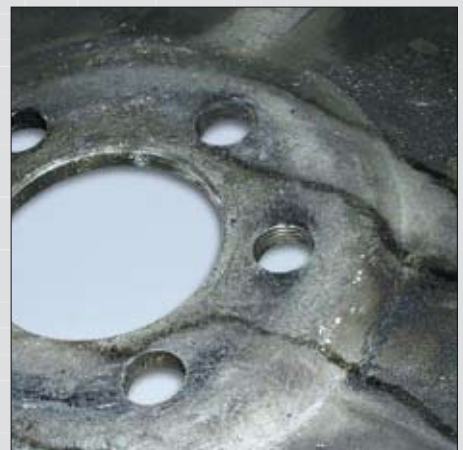
### 8.4.1.10 | Aanloopsporen aan de klinknagels

Oorzaak:

- ▶ Montagefout
- ▶ Borgring van druktafel is verkeerd gemonteerd
- ▶ Verkeerde borgring van druktafel
- ▶ Foute meeneemplaat

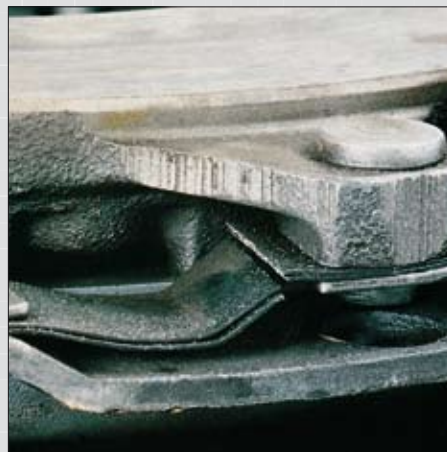
### 8.4.1.12 | Tangentiaalbladveer verbogen

Oorzaak:

- ▶ Speling in cardanas  
Bv. door uitgeslagen Hardy-schijf
- ▶ Bedieningsfout
- ▶ Transportschade (laten vallen)
- ▶ Ongelijkmatig vastzetten van de drukgroep

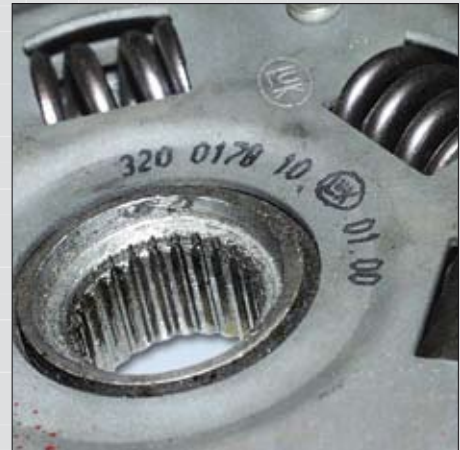
## 8.4.1.14 | Vliegroeest op de naaf

Oorzaak:

- ▶ Primaire as werd niet of met verkeerd middel ingevet

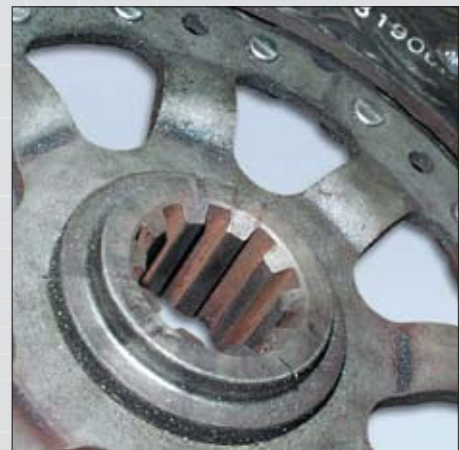
## 8.4.1.15 | Naafprofiel eenzijdig uitgesleten

Oorzaak:

- ▶ Toplager defect
- ▶ Angulaire afwijking tussen motor en versnellingsbak

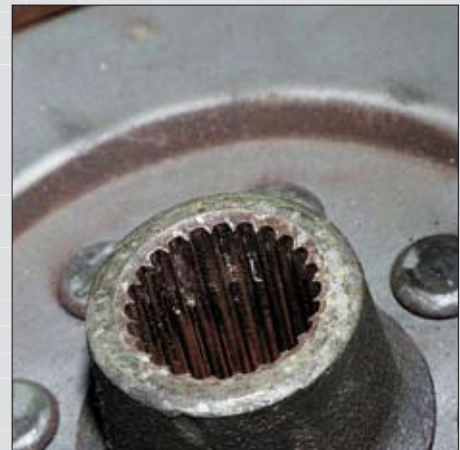
### 8.4.1.16 | Aanloopsporen op de voordemper

Oorzaak:

- ▶ Montagefout  
Koppelingsschijf verkeerd om
- ▶ Verkeerde koppelingsschijf

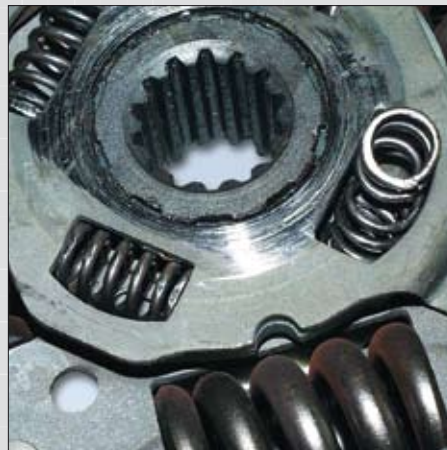
### 8.4.1.17 | Hoofdblad niet recht

Oorzaak:

- ▶ Montagefout  
Koppelingsschijf laten vallen  
Bij koppeling van motor en versnellingsbak werd het blad door de prise-as verbogen

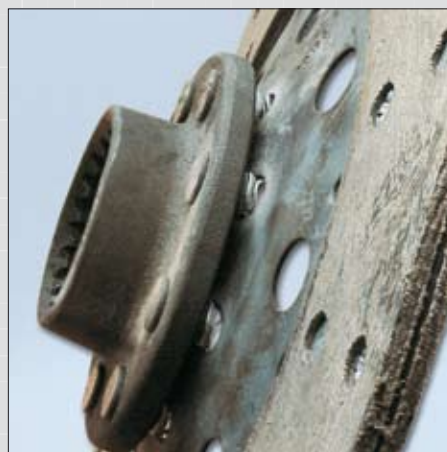
### 8.4.1.18 | Segmentveren afgebroken

Oorzaak:

- ▶ Toplager is defect of ontbreekt
- ▶ Angulaire afwijking tussen motor en versnellingsbak
- ▶ Versnellingsbak is bij montage gezakt

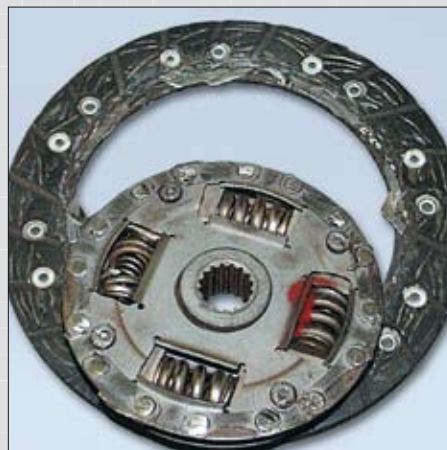
## 8.4.1.19 | Voering weggerukt

Oorzaak:

- ▶ Het toerental van de koppelingsplaat was hoger dan het toegestane toerental van de voering

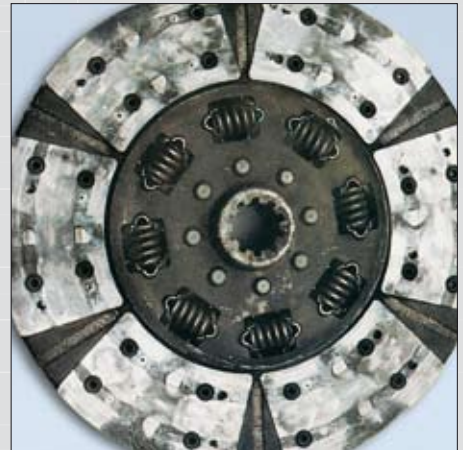
## 8.4.1.20 | Voering verbrand/opgelost

Oorzaak:

- ▶ Te veel olie op de voering
- ▶ Defecte oliekeerring
- ▶ Ontkoppelingsmechanisme gaat zwaar, is kapot
- ▶ Bij het vlakken van het vliegwiel werd de juiste diepte van het aanloopvlak niet goed in acht genomen

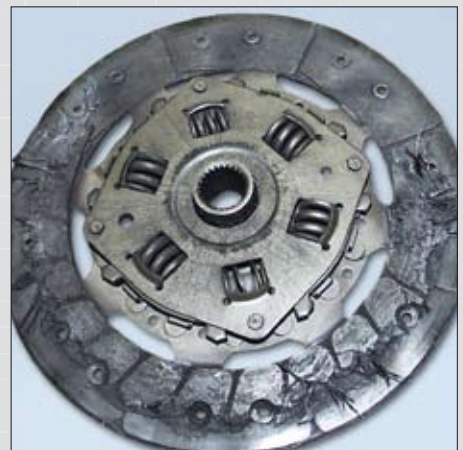
## 8.4.1.21 | Slinger in de koppelingsplaat

Oorzaak:

- ▶ Plaat werd voor montage niet op slingering gecontroleerd. Dit dient voor montage te gebeuren, eventuele slingering mag niet groter dan 0,5 mm zijn.

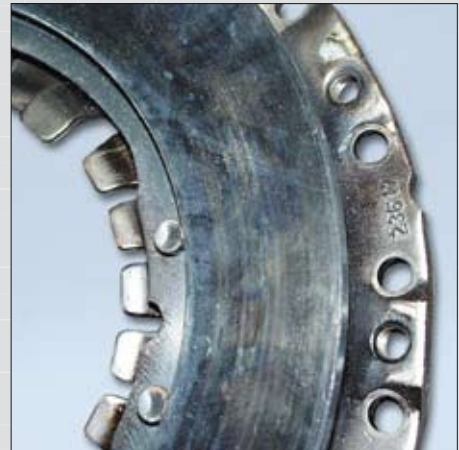
## 8.4.2.2 | Sterke aanloopsporen op de drukplaat

Oorzaak:

- ▶ Voering te ver versleten
- ▶ Onvoldoende speling druklager
- ▶ Defect aan bedieningssysteem
- ▶ Koppeling liep gedeeltelijk in ontkoppelde toestand

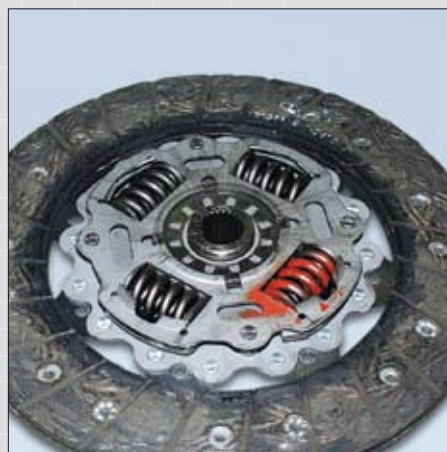
### 8.4.2.6 | Verkoolde voering

Oorzaak:

- ▶ Olie op de voering  
Defecte oliekeerring
- ▶ Oververhitting als gevolg van te lang laten slippen van de koppeling (afname wrijvingswaarde)

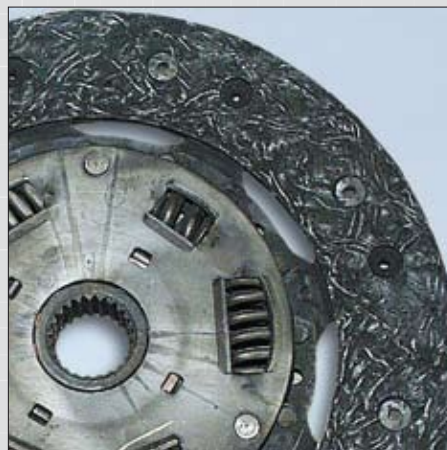
## 8.4.2.7 | Olie op de voering

Oorzaak:

- ▶ Oliekeerring aan de motor of versnellingsbak is defect

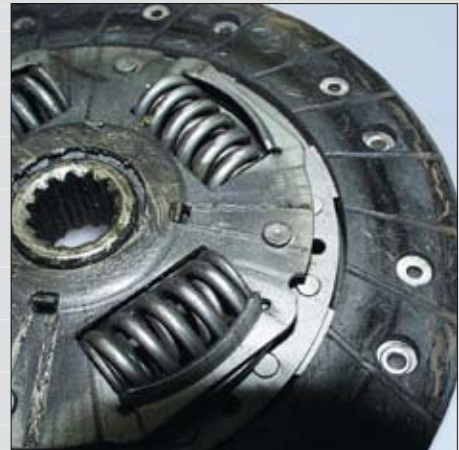
## 8.4.2.8 | Vet op de voering

Oorzaak:

- ▶ Te veel vet op de naaf, overtollig vet op de vertanding van de prise-as niet verwijderd

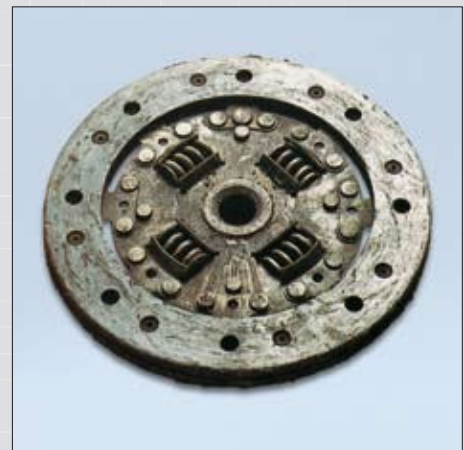
## 8.4.2.9 | Voering tot op de klinknagels versleten

Oorzaak:

- ▶ Slijtage van de voering
- ▶ Rijfout. Te lang laten slippen van koppeling  
Normale slijtage bij te lang gebruik
- ▶ Verkeerde onderdelen gebruikt
- ▶ Defect ontkoppelingsmechanisme

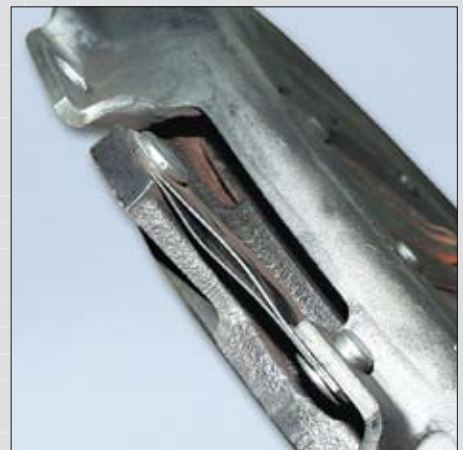
## 8.4.3.3 | Diafragmaatongen verbogen

Oorzaak:

- ▶ Montagefout  
Diafragmaatongen werden bij het monteren verbogen

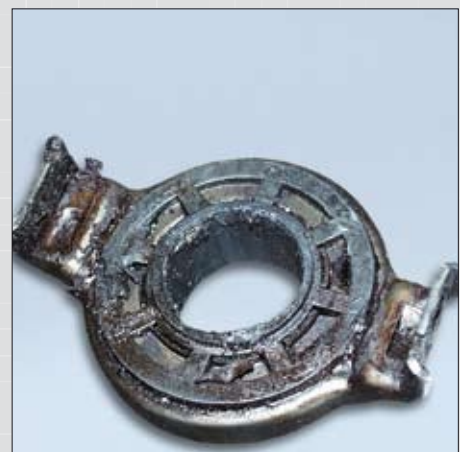
## 8.4.3.9 | Druklager verkeerd gevet

Oorzaak:

- ▶ Vet met vaste bestanddelen gebruikt

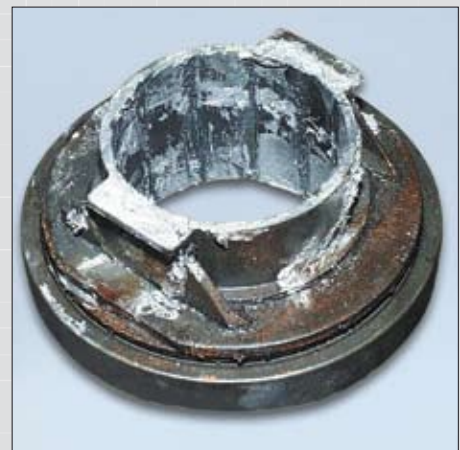
### 8.4.3.10 | Geleidebus versleten

Oorzaak:

- ▶ Niet of onjuist gevet
- ▶ Druklager loopt zwaar

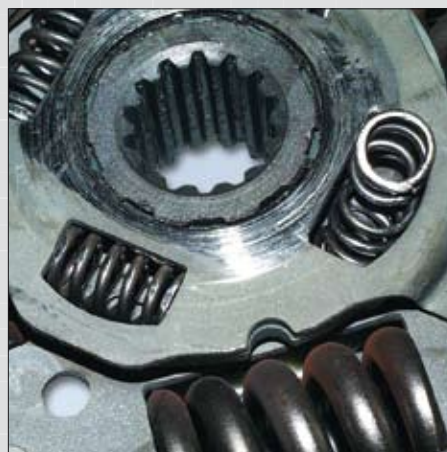
#### 8.4.4.3 | Aanloopsporen op vormveer

Oorzaak:

- ▶ Montagefout  
Veer is bij montage in richting van koppeling verbogen

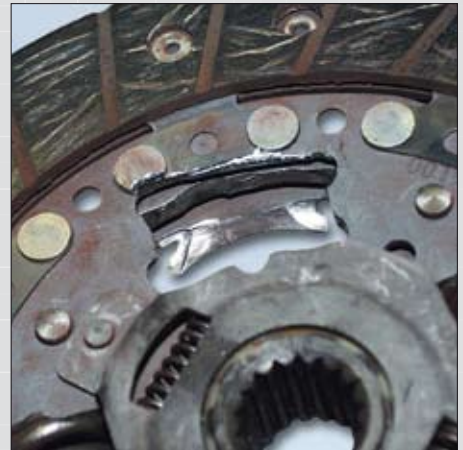
## 8.4.4.5 | Torsiedemper uitgebroken

Schokbewegingen beschadigen de torsiedempers

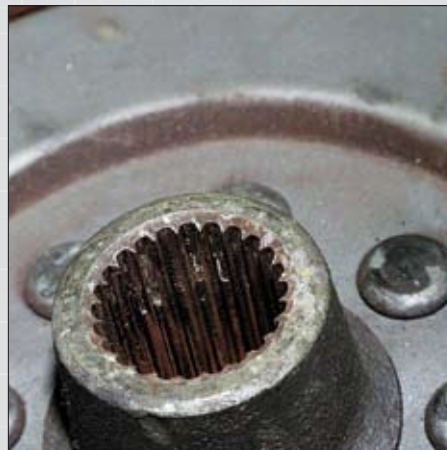
### 8.4.4.8 | Naafvertanding verdwenen

- ▶ Toplager kapot
- ▶ Motor en versnellingsbak staan niet in lijn
- ▶ Prise-as lager kapot
- ▶ Schade door bewegingen

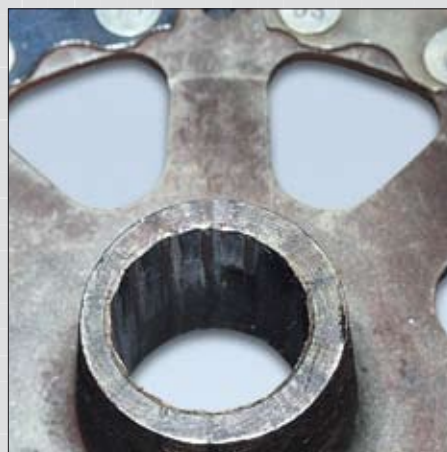
### 8.4.4.9 | Loopring en lager druklager kapot

- ▶ Oververhitting van het druklager door te weinig voorspanning van het druklager  
Het vet loopt uit het lager, lager is niet meer gesmeerd

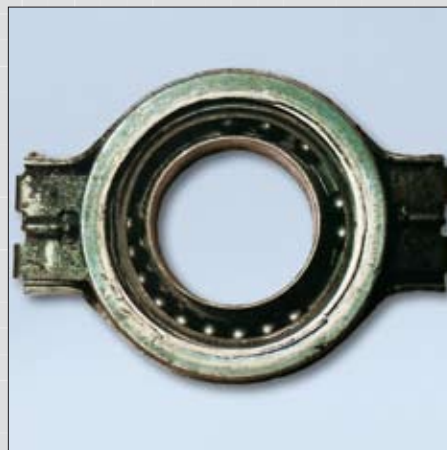
## 8.4.4.10 | Bundeling van lager kapot

- ▶ Basisafstelling van de koppeling verkeerd (Opel)
- ▶ Te weinig voorspanning

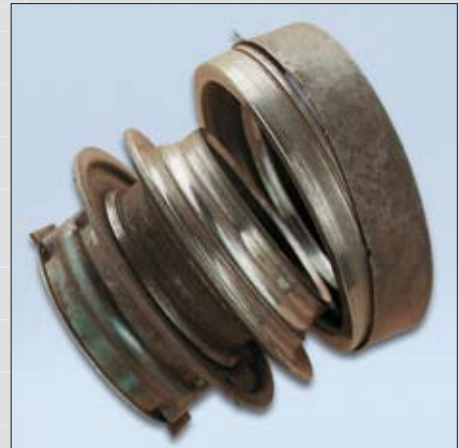
## 8.4.4.11 | Geleidebus versleten

- ▶ Verkeerde afstelling gaffel
- ▶ Gaffel versleten

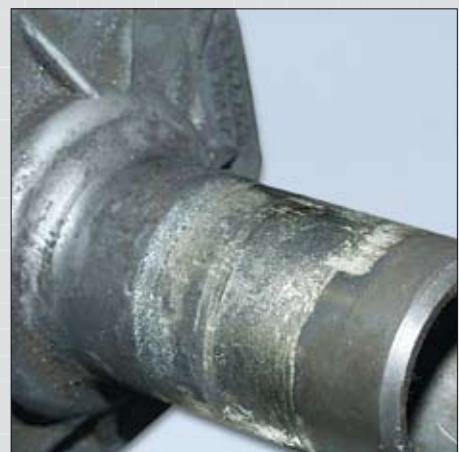
## 8.4.4.12 | Loopring druklager versleten

- ▶ Te weinig voorspanning van druklager
- ▶ Druklager loopt zwaar

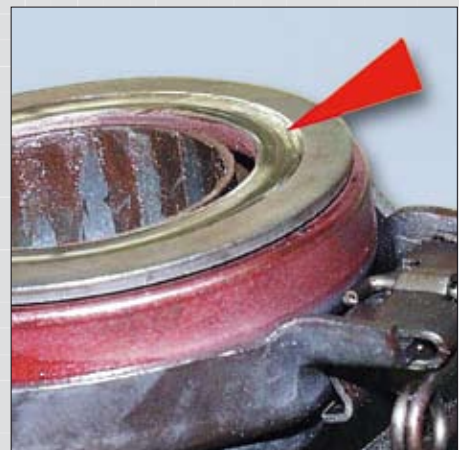
### 8.4.4.13 | Gaffel versleten

- ▶ Niet vervangen bij koppelingswissel

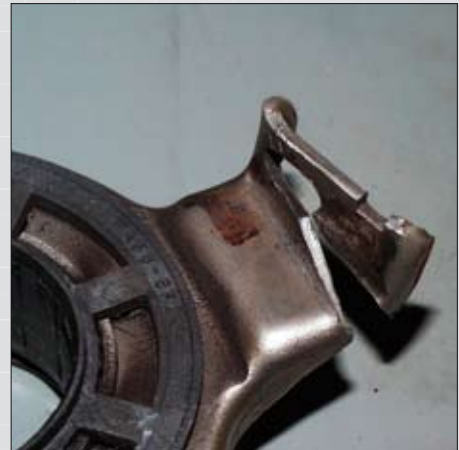
## 8.4.4.17 | Aanloopsporen in koppelingshuis

- Koppeling is overdrukt geweest  
Drukager heeft koppelingshuis geraakt
