## 6 | Vervanging van een koppeling

### 6.1 | Wanneer is een koppeling versleten?

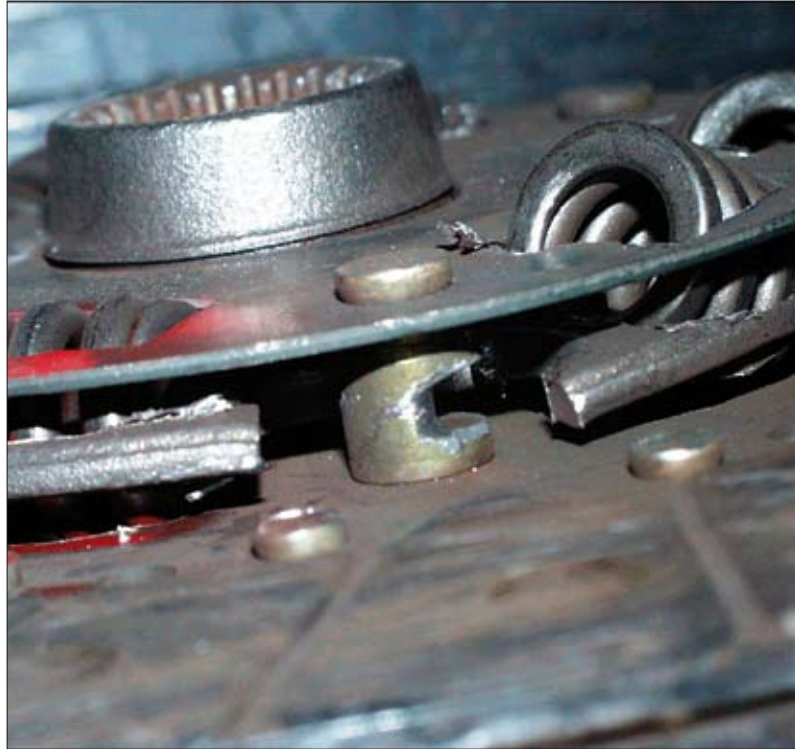
Fig. 6.1: Uitgeslagen koppelingsplaat

Als de te vervangen koppeling gede-monteerd is, moeten er verschillende zaken gecontroleerd worden. Nauwkeurige inspectie van de gedemonteerde koppeling biedt belangrijke informatie. Is deze versleten of is er een storing waardoor de koppeling vervangen moet worden? Indien de koppelingsplaat torsiedempers heeft, is het belangrijk om die te bekijken. Zijn ze uitgeslagen of uitgebroken, dan duidt dit op overbelasting. Dit kan diverse oorzaken hebben, zoals een kapotte motorsteun, chiptuning enz. Als deze oorzaken niet verholpen worden, komt de klant binnen de kortste keren terug met een probleem.

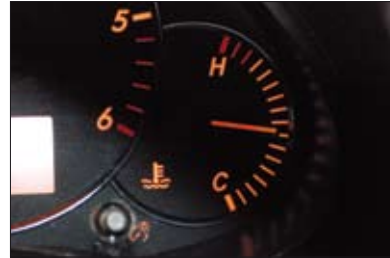
Alvorens men één van deze tests wil uitvoeren, moet men de koppeling op temperatuur brengen door middel van een proefrit, waarbij men zoveel mogelijk schakelt en dus ontkoppelt en koppelt. U mag de koppeling nooit op temperatuur brengen door deze stilstaand te laten doorslippen wegens gevaar voor oververhitting. Het voertuig moet technisch volledig in orde zijn.

Fig. 6.4: Temperatuurmeter
