THEMA: CONDENSOR

ONDERWERP: CORROSIE

CONDENSOR CORROSIE – MOGELIJKE PROBLEMEN

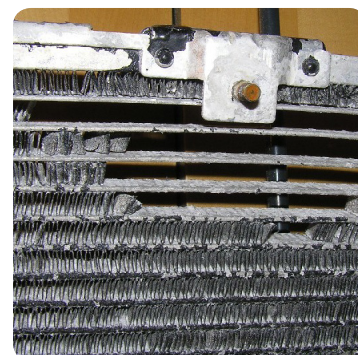
Gebrek aan lamellen – Na verloop van tijd zullen gecorrodeerde lamellen uit de condenser vallen. Hierdoor zal de werking van de condenser (en dus het hele AC systeem) aanzienlijk verminderen en leiden tot eventuele compressor schade door oververhitting. **Het ontbreken van slechts 1 rij lamellen beïnvloed de werking van de condenser met 3%**

Meerdere rijen ontbrekende lamellen veroorzaakt door corrosie

Regelmatige visuele controle van de condenser kan dure AC systeem reparaties voorkomen. De eerste signalen van corrosie of lekkage moeten worden gezien als een serieuze bedreiging van de werking van het AC systeem. Vooral de onderzijde van de condenser dient te worden gecontroleerd. Dit deel vangt immers het meeste vuil op. Olieplekken op de condenser wijzen op lekkage. Vervang altijd een condenser met gecorrodeerde of zelfs verdwenen lamellen.

Kies bij het vervangen van een condenser voor een condenser met corrosie bescherming. Dit verlengt de levensduur aanzienlijk. Geavanceerde zoutwater tests hebben aangetoond dat condensers die worden behandeld met een corrosiewerende laag maximaal acht keer langer meegaan dan een onbeschermde condenser. Nissens heeft meer dan 500 verschillende condensers met deze corrosie bescherming.

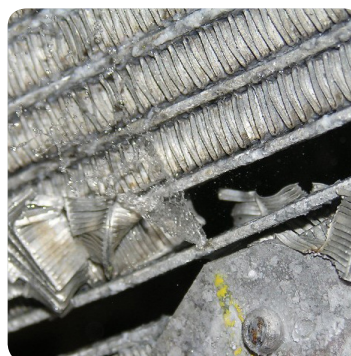
Lekke condenser – Testen hebben aangetoond dat een condenser met ontbrekende lamellen, door corrosie en door (zout) water, uiteindelijk zal gaan lekken. Het lek wordt veroorzaakt doordat de stevigheid van de constructie afneemt naarmate de lamellen zijn aangetast of zelfs verdwenen. Als de condenser gaat lekken zal er koudemiddel uit het systeem ontsnappen en zal het systeem niet meer naar behoren functioneren. Het smeermiddel (wat samen met het koudemiddel door het systeem wordt getransporteerd) zal ook verdwijnen en hierdoor ontsaat schade aan de andere AC componenten (vooral de compressor)

Lekkage veroorzaakt door ontbrekende lamellen

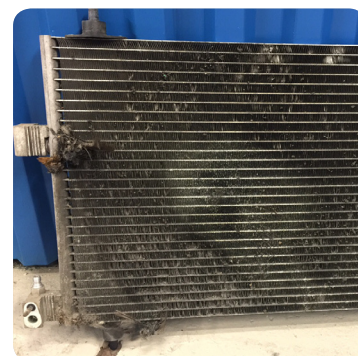
Lijkt niet lek echter verkeert de condenser in zo'n toestand dat deze niet goed meer werkt en moet worden vervangen
